LA APLICACIÓN DE LA EVALUACIÓN DE IMPACTO AMBIENTAL EN EL PATRIMONIO MONUMENTAL Y EL DESARROLLO SOSTENIBLE DE LAS CIUDADES

Emilio Galán Huertos¹
José Bernabé González¹
Rosa M. Ávila Ruiz²

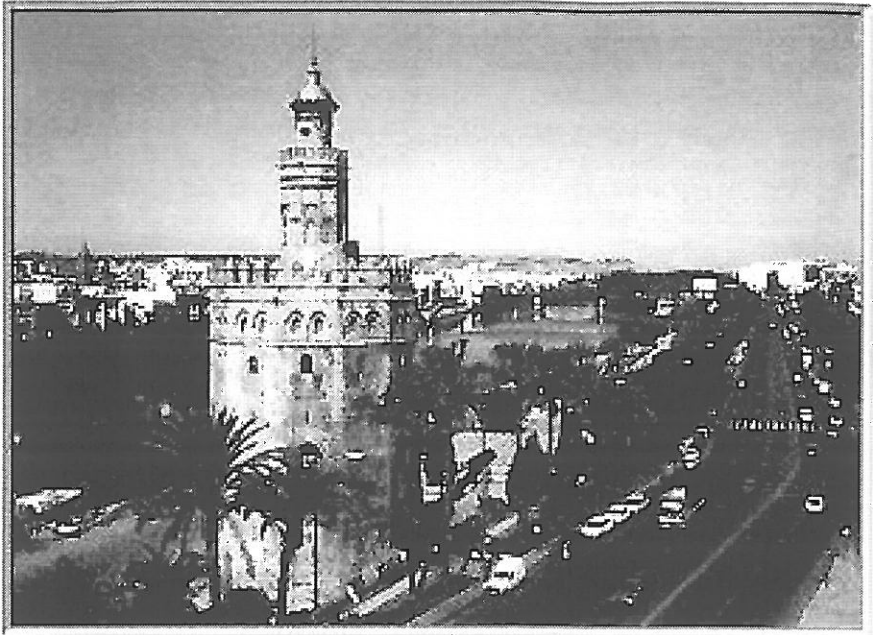
Figura 4.- La Torre del Oro (Sevilla).

La Torre del Oro es uno de los monumentos más emblemático en su historia, construido por los almohades en el siglo XIII (1220-1221) para la defensa de la ciudad. La Torre ha sufrido numerosos daños por terremotos e inundaciones (Figura 5) y por los diversos usos (defensa, almacén, embarcadero, capilla, oficinas, museo,...). Se trata de un edificio de base dodecagonal, de 36,75m de altura y tres cuerpos, el último cilíndrico, construido con piedra (arenisca calcárea y caliza bioclástica) (Leguey, 2000), ladrillo preparados con arcillas de los alrededores de Sevilla y cocidos entre 800° y 900°C (Leguey et al. 2001) y morteros originales de cal y cal y yeso (también de cemento, usado en reparaciones posteriores al siglo XIX) (Galán et al. 2002), (Figura 6), que presenta una serie de formas de degradación bastante importantes en algunos casos (fisuras, grietas, pérdida de material, alveolización, arenización, descamación, picado, costras negras de yeso y carbonatos, pátinas biológicas, eflorescencias salinas), (Figura 7) (Galán et al. 2003) que modifican las propiedades petrofísicas de los materiales y su estética. El monumento está situado junto al río Guadalquivir y al Paseo de Colón, vía principal con intenso tráfico. El clima es continental con influencia atlántica y con vientos predominantes S-E (10 a 20 km/h) y N-O menos intensos en el entorno del edificio. Se han reconocido en la piedra y ladrillos aerosoles formados por

partículas de polvo, cenizas volantes y sales (cloruros y sulfatos) debidos esencialmente al tráfico rodado y a la influencia del río.

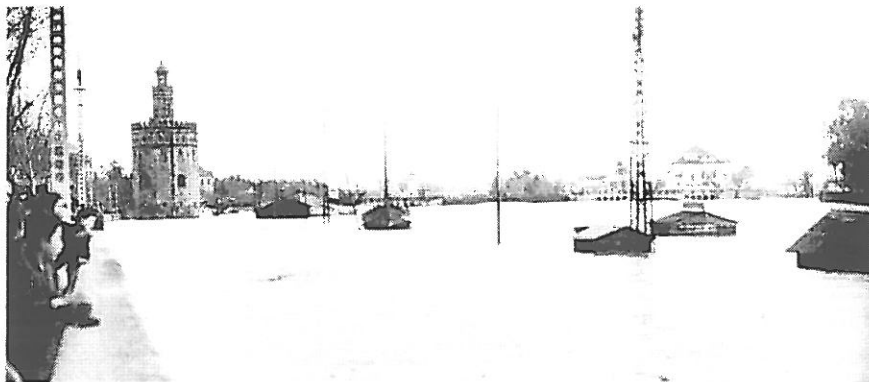
Figura 5.- Inundación en Sevilla (1947) afectando a la Torre del Oro (Sevilla-Equipo 28, 1990).

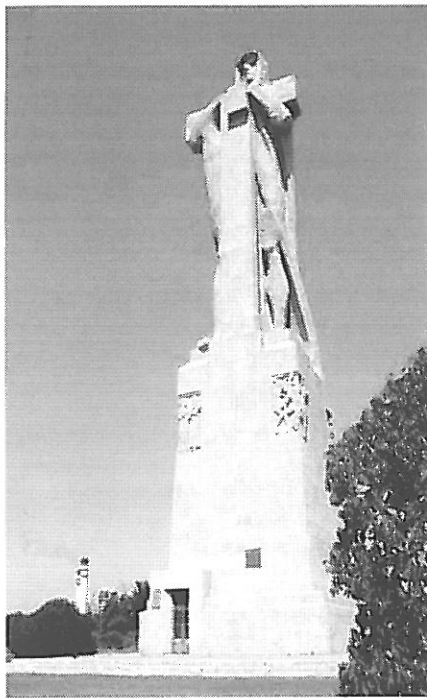
Figura 9.- Monumento a la Fé descubridora (Monumento a Colón) de Huelva

Es un monumento reciente, de principios del siglo XX (1927-1929) del que se conserva abundante documentación. Se trata de una escultura de 37m de altura, que representa a un hombre sobre un pedestal, que lleva una capa con una capucha y sostiene una cruz que va desde sus pies hasta su pecho (Figura 9). El monumento está situado en el estuario de Huelva, en la confluencia de los ríos Tinto y Odiel, junto a un área altamente industrializada (industria petroquímica, polo químico de Huelva, balsa de fosfoyesos) (Figura 10) (Galán et al. 2000; Bernabé 2005). Se construyó con hormigón, piedra (calcarenita de Niebla) y hierro. La estructura de hormigón está revestida con sillares de calcarenita, unidos mediante anclajes de hierro. Las principales formas de
