## EL THOLOS DE LA PASTORA, UNA NUEVA PERSPECTIVA A PARTIR DEL ANÁLISIS ARQUEOLÓGICO DE SU CONSTRUCCIÓN

### NEW INSIGHTS INTO LA PASTORA THOLOS FROM THE ARCHAEOLOGICAL ANALYSIS OF ITS CONSTRUCTION

**Resumen:** El *tholos* de La Pastora representa la construcción más importante del "megasitio" de la Edad del Cobre de Valencina de la Concepción (Sevilla). El presente trabajo aborda su estudio desde el análisis de la información que la propia construcción en su conjunto y la de sus elementos conformantes podía contener tanto en la situación actual como en la pasada reflejadas en las fuentes antiguas. Con ello se persigue la caracterización del proceso edilicio, la reconstrucción del registro conservado y las implicaciones histórico-arqueológicas que de ello se derivan.

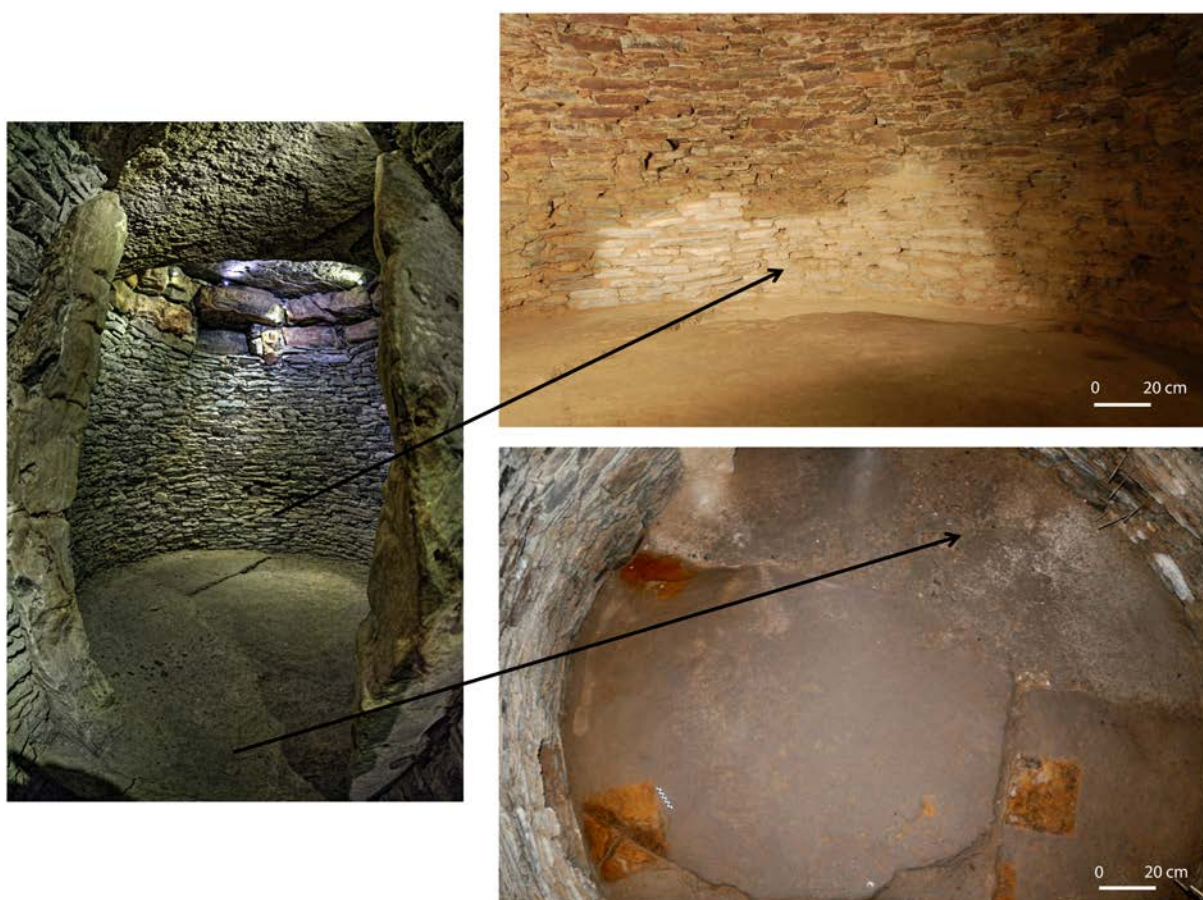
Figura 5. Interfaces de reparación en muro y pavimento de la cámara.

Las dimensiones de los bloques y la práctica ausencia de llagueado otorgan un aspecto de fuerte compactación y solidez al conjunto resultante. Frente a ello, se distinguen varios tramos con interfaces de rotura y posterior reposición.

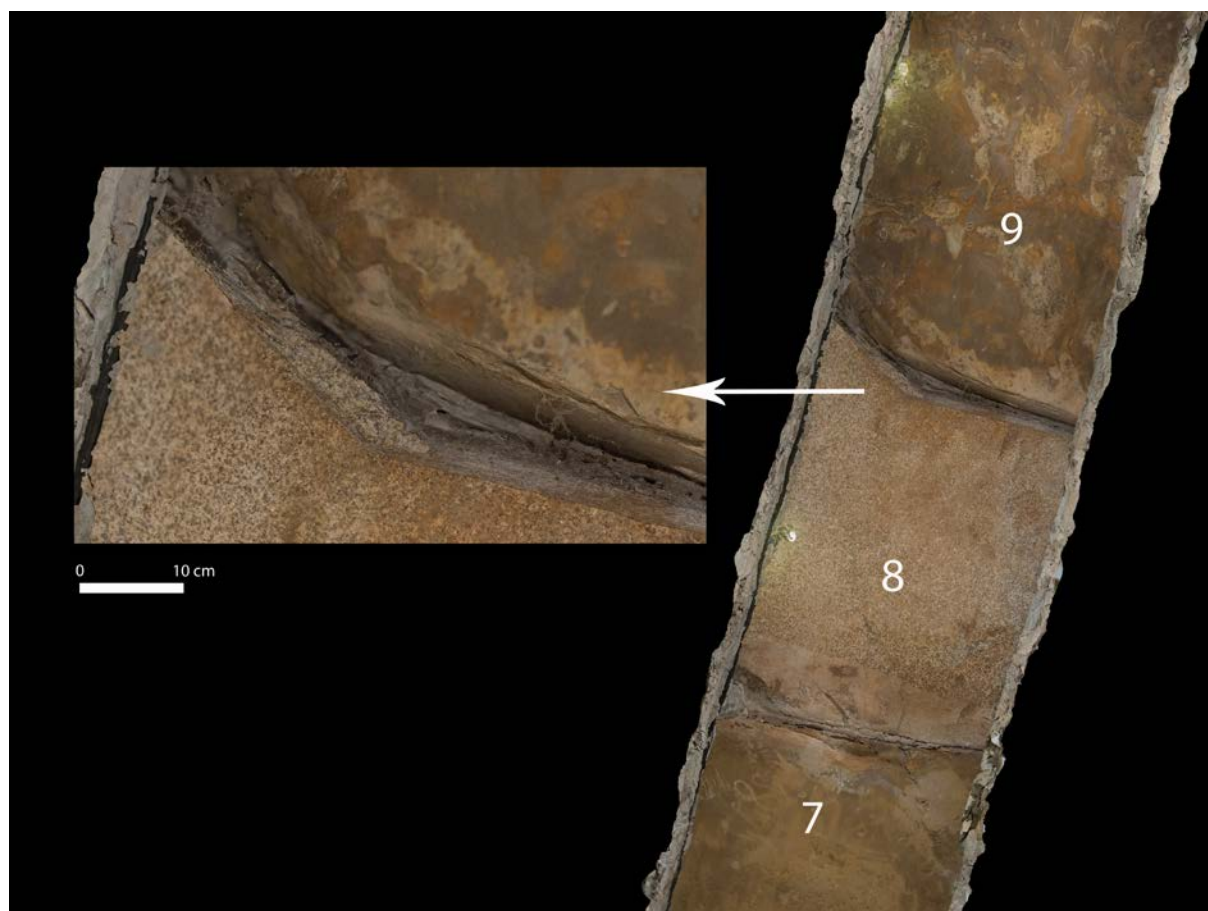
Figura 7. Detalle de corte y desbastado identificado en la losa de granito nº 8 de la cubierta.

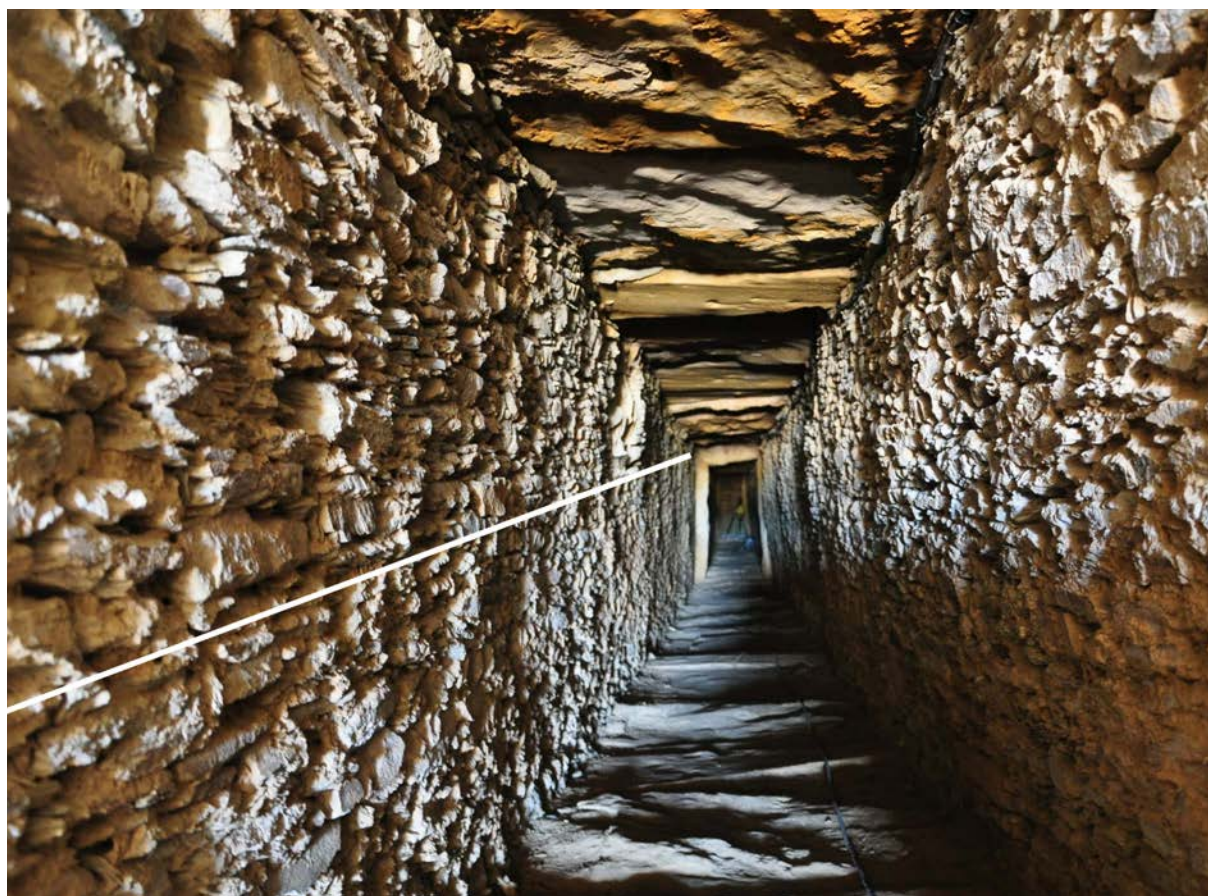
Figura 9. Interior del corredor con alineación oblicua de mampuestos dispuestos como refuerzo estructural.

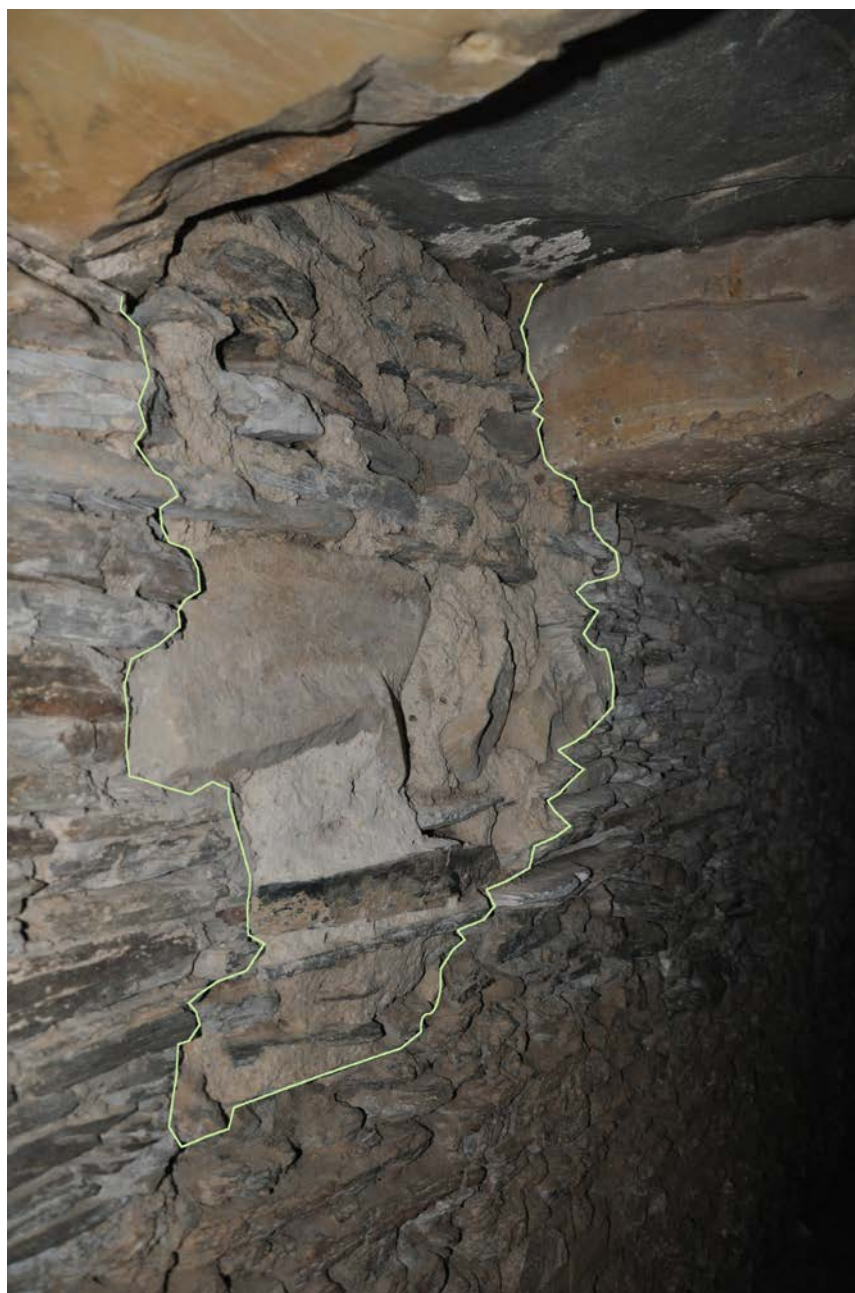
Figura 10. Interfaces de rotura correspondiente al descubrimiento y primitivo acceso al monumento.

En todo el corredor la única interfaz detectada se ha documentado en la pared norte del tramo intermedio y hemos visto como se trata de una rotura producida desde la cubierta que alcanza a la fábrica original del muro originando un taponamiento posterior con un aparejo descuidado con presencia de bloques calizos no devastados y un mortero de cal y arena. La losa de la cubierta es sustituida por una diabasa que además no encaja en la posición original, sino que se sobrepone apoyando en las losas colindantes, y finalmente en el exterior coincide con una concentración de anomalías detectadas por la geomagnética que indican alteraciones del terreno. Todo ello, señales inequívocas de que se trata de un elemento asociado a un evento posterior al de la construcción original y que relacionamos con el lugar de descubrimiento y primitivo acceso al *tholos*, pues además su localización no es discordante con el dibujo original de su descubridor. La clausura de este acceso y por tanto de la obra de reparación se debió producir en una fecha anterior al relato de Cañal (1894) que ya recoge el cierre de esta primitiva entrada (Vargas *et al.* 2019) (fig. 10).

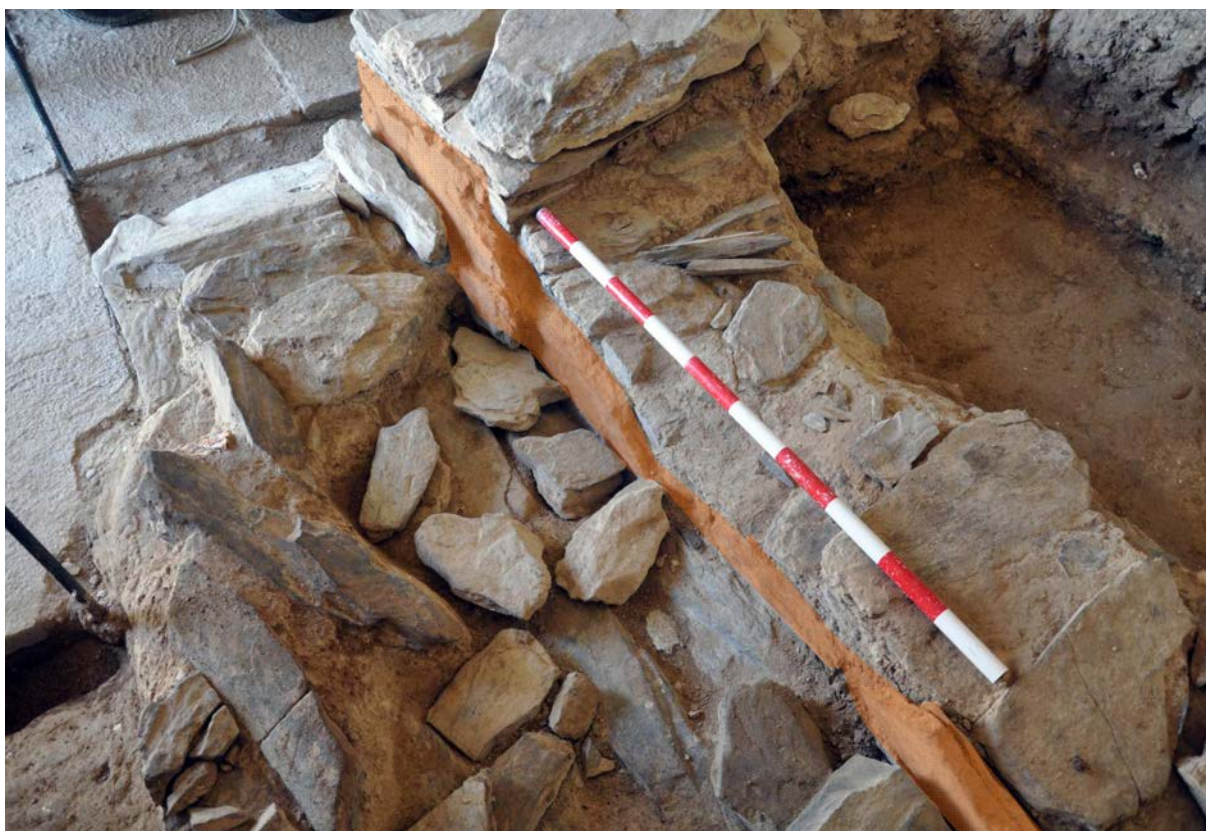
Figura 12. Fachada sur con indicación de línea de aplacado vertical conservada y estructura de taponamiento que la oculta.

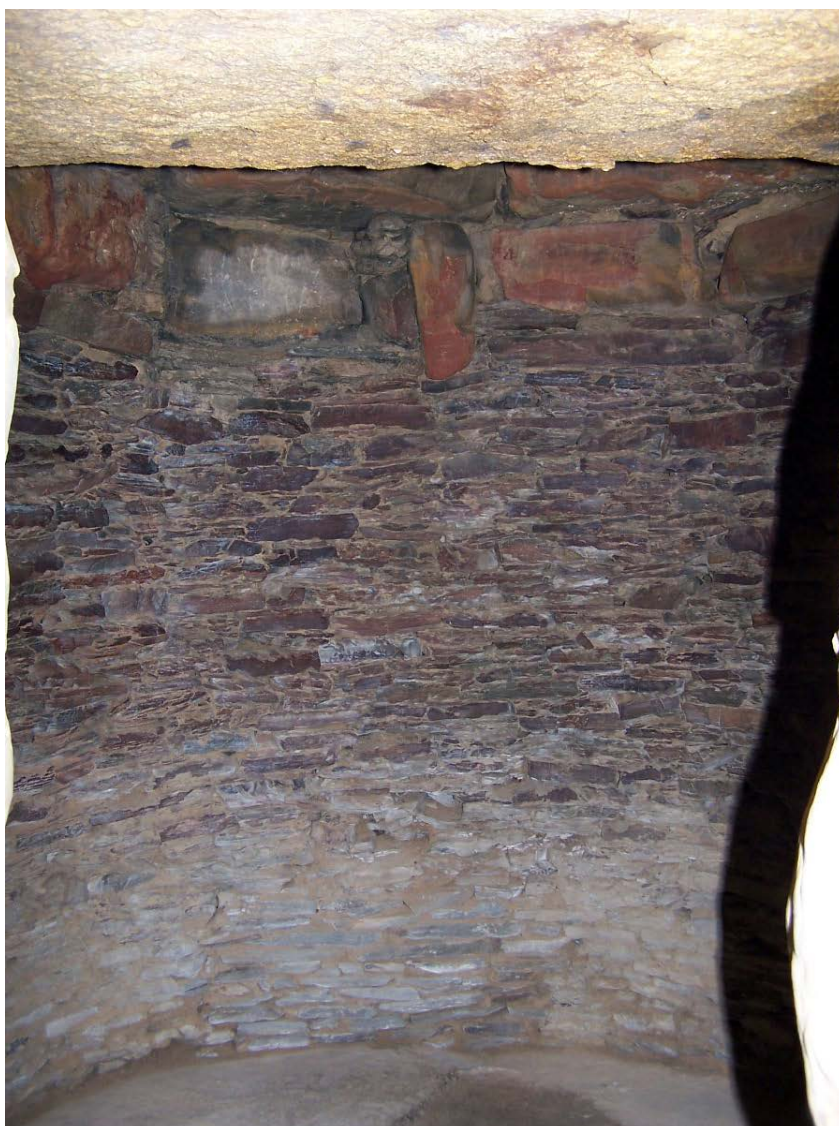
Figura 14. Tonos rojizos apreciables en la superficie exterior de los muros de la cámara.

En la cámara y por debajo de estos elementos se dispone la fábrica de mampuestos de cuarzoarenita, que en gran parte muestra una singular coloración rojizo-parduzca de origen natural, como consecuencia de procesos de oxidación a lo largo de fracturas y discontinuidades coincidentes con alguno de sus frentes. Probablemente, hubo un proceso de selección en el que se buscaran los bloques más teñidos, quedando más remarcado este aspecto en la cámara del

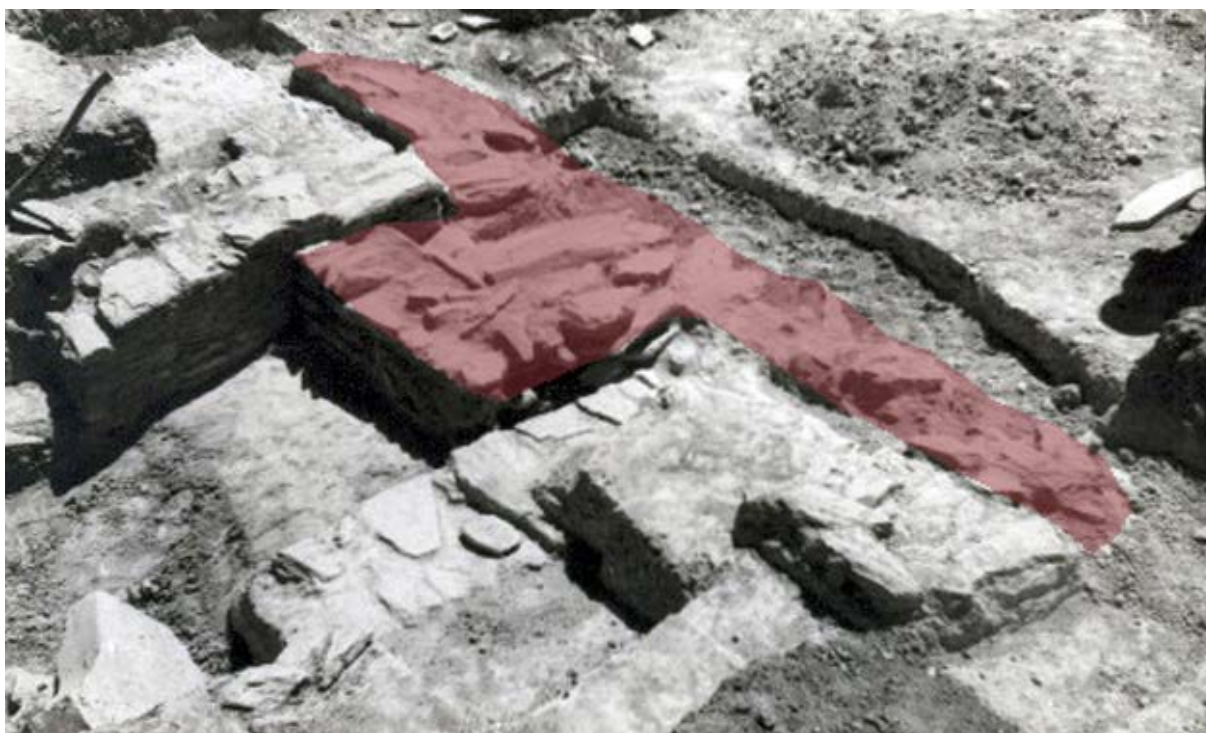
Figura 18. Estructura de taponamiento y clausura definitiva del monumento, imagen de las excavaciones de 1963. Fondo Collantes, caja nº 5, Dpto. de Prehistoria y Arqueología de la Universidad de Sevilla.
