# UN DIBUJO INÉDITO Y NUEVA DOCUMENTACIÓN SOBRE UNA CASA DE VIVIENDAS DEL ARQUITECTO JOSÉ ESPIAU Y MUÑOZ

POR MANUEL VARAS RIVERO  
Universidad de Sevilla, España

En este trabajo se aportan un dibujo inédito y nueva documentación sobre el primer proyecto, no realizado, de la casa de viviendas de Antonio González, situada en la actual Avenida de la Constitución, nº 24-26 ( antigua calle Gran Capitán nº 46). Muy diferente del proyecto segundo y definitivo, en el que experimenta nuevas formas, el primero pertenecía aún al estilo regionalista clásico que Espiau desarrolló en su etapa de plenitud.

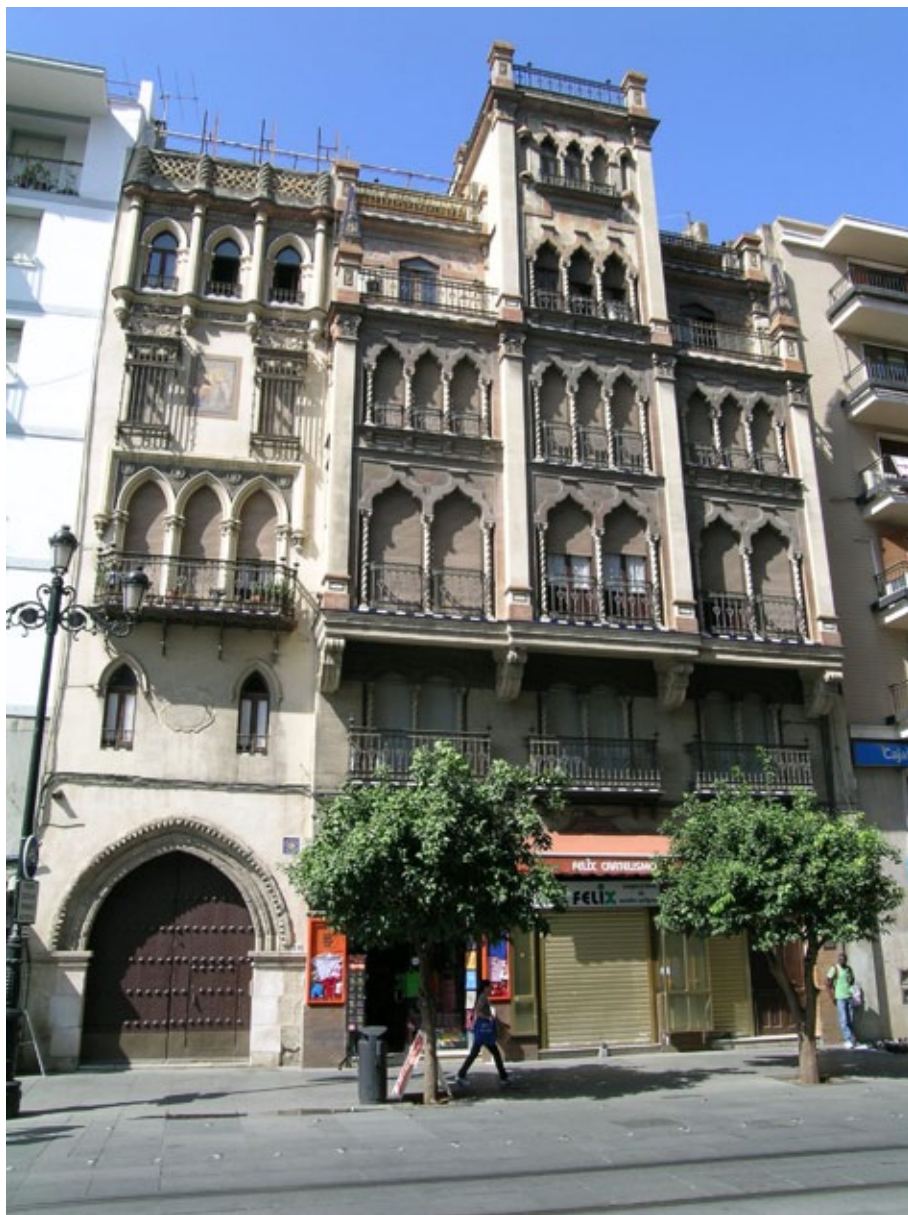
Figura 1. *Casa de Antonio González*, José Espiau, 1927-1929 (foto: autor).

Los estudios sobre la casa de departamentos de la sevillana calle Gran Capitán nº 46 (actual Avenida de la Constitución nº 24-26) que Antonio González encargara a José Espiau, tratan sobre el edificio, aún conservado, que finalmente se construyó entre los años 1927 y 1929 a partir de un segundo proyecto. Esta casa, sobre la que volveremos más adelante, se aparta estilísticamente del canon que el arquitecto había desarrollado hasta entonces y constituye un breve paréntesis de experimentación que se cierra pronto. La tendencia al barroquismo compositivo y estilístico y sobre todo la valoración nítida de las formas neogóticas indican un cansancio de los elementos usados hasta entonces y un intento de renovación que no durará. (Imagen 1)<sup>4</sup>

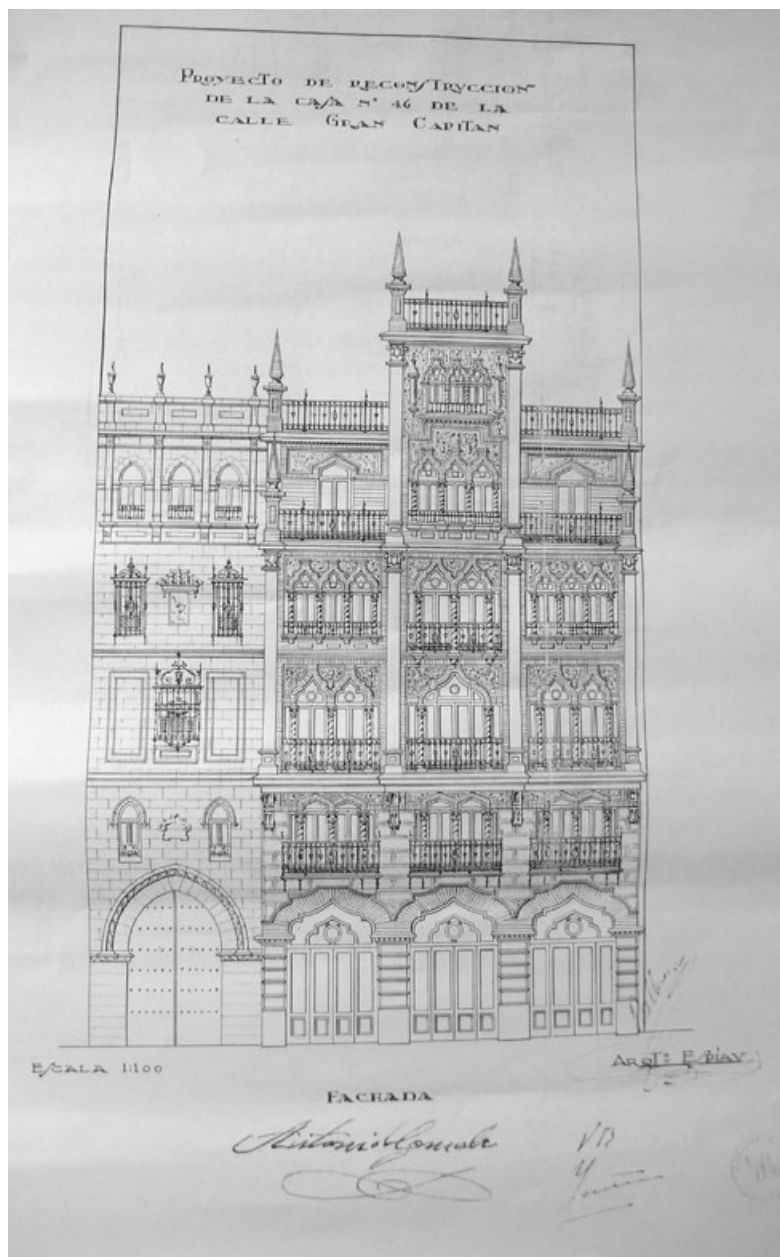
Figura 3. Dibujo con alzado de la fachada del segundo proyecto de la casa de Antonio González, José Espiau, junio o julio de 1927, A. A. M. S. (foto: autor).

13 Todos los entrecomillados anteriores son citas literales que aparecen en la memoria descriptiva. A. A. M. S., Construcciones y Reconstrucciones..., Fols. 9 y 9v. En el proyecto definitivo, de nueva planta, que posteriormente realizará Espiau, los huecos ahora ojivales, que ocupan en el dibujo una amplísima zona y por tanto se toman como parte del piso principal, pasarán a formar parte del piso bajo (más bien de una especie de entresuelo), mientras que el segundo piso de esta zona de la fachada, ocupado por una ventana con reja, se transformará en dos pisos: el principal y el segundo. Véase Imagen 3.

de 1927, Ayuntamiento y propietario llegan a un acuerdo determinante : el primero pagará una cantidad por cada metro cuadrado que el segundo ceda a la vía pública de la finca derribada (para resolver la alineación de fachadas deseada); el segundo desistirá a cambio del recurso interpuesto.<sup>16</sup> El acuerdo implica, como es lógico, la demolición y la elaboración de otro proyecto, esta vez de nueva planta, y el enrasado de la fachada de la nueva casa con el nivel de la fachada del antiguo arco de San Miguel, al ceder los algo más de dos metros que la anterior casa sobresalía.<sup>17</sup> Demolido el viejo inmueble en abril y mayo de 1927, el 26 de julio de ese año, Espiau solicita permiso de obras, presentando una memoria descriptiva del proyecto y los planos y alzado de la fachada del mismo. (Imagen 3)<sup>18</sup>

Mucho más regular que en el proyecto anterior, la fachada mantiene la división en dos partes para adaptarla a la portada gótica del Colegio. En la izquierda, conserva el ático con arcos, ahora apuntados, del primer proyecto, pero se añade una planta más en el nuevo, coordinando esta fachada con la de la derecha, que incorpora una especie de entresuelo sobre la planta baja. En la fachada derecha se regularizan las plantas y los huecos, dando una mayor unidad al conjunto. El torreón se centraliza, formando parte de los cuerpos inferiores.
